## PROTOKÓŁ-ETAP I

**Dotyczy:** Opis techniczny SUW z przeprowadzenia oceny technicznej filtrów ciśnieniowych zlokalizowanych w Pływalni „Podolanka” przy ul. Czwartaków, 09-403 Płock.

Aqua World- Arkadiusz Wajs

## OPIS STANU ISTNIEJĄCEGO - ETAP I

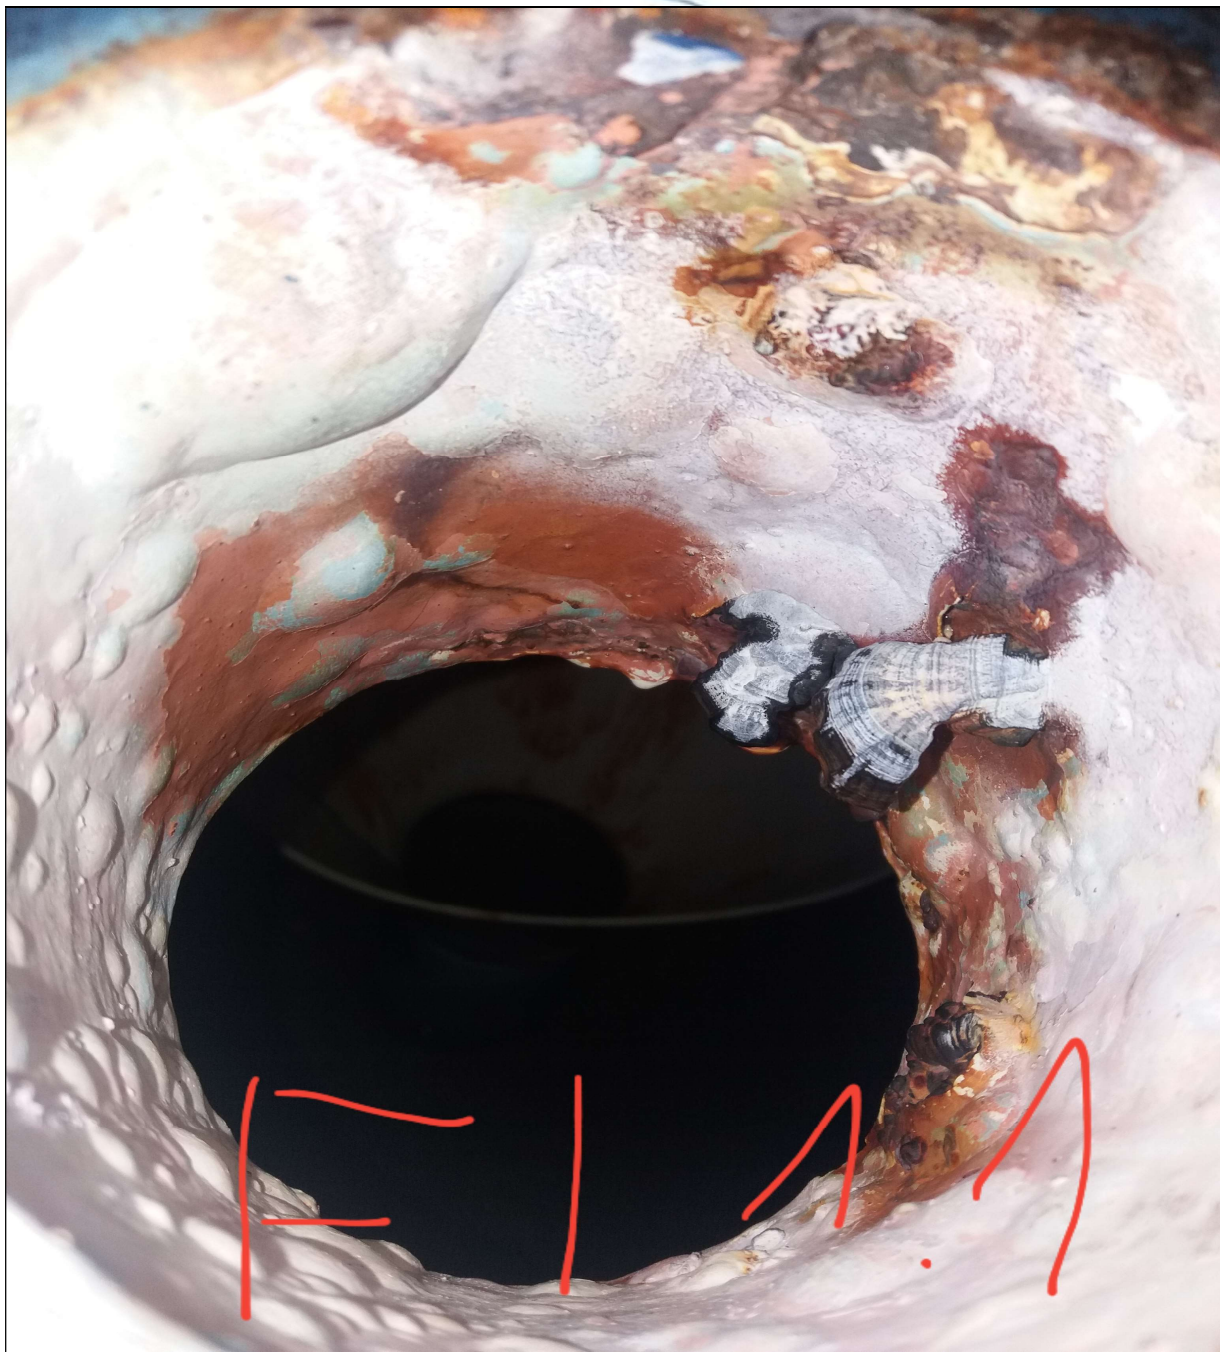
| Lp. | Średnica filtra (mm) | Wysokość złoża-<br>stan faktyczny (cm) | wysokość złoża-<br>stan wymagany (cm) | UWAGI |
|---|---|---|---|---|
| FI 1.1 | 1800 | 135,00 | 150,00 | Widoczne wżery wewnątrz filtrów kopuły górnej i w mniejszym stopniu ścian bocznych. Wżery nie powodują konieczności wymiany filtrów na nowe.<br>Powłoka antykorozyjna uszkodzona, widoczne pęcherze i jej wyrzuszenia. |

Rysunek 1 FILTR FI 1.1 (widok przez wziernik dn100)

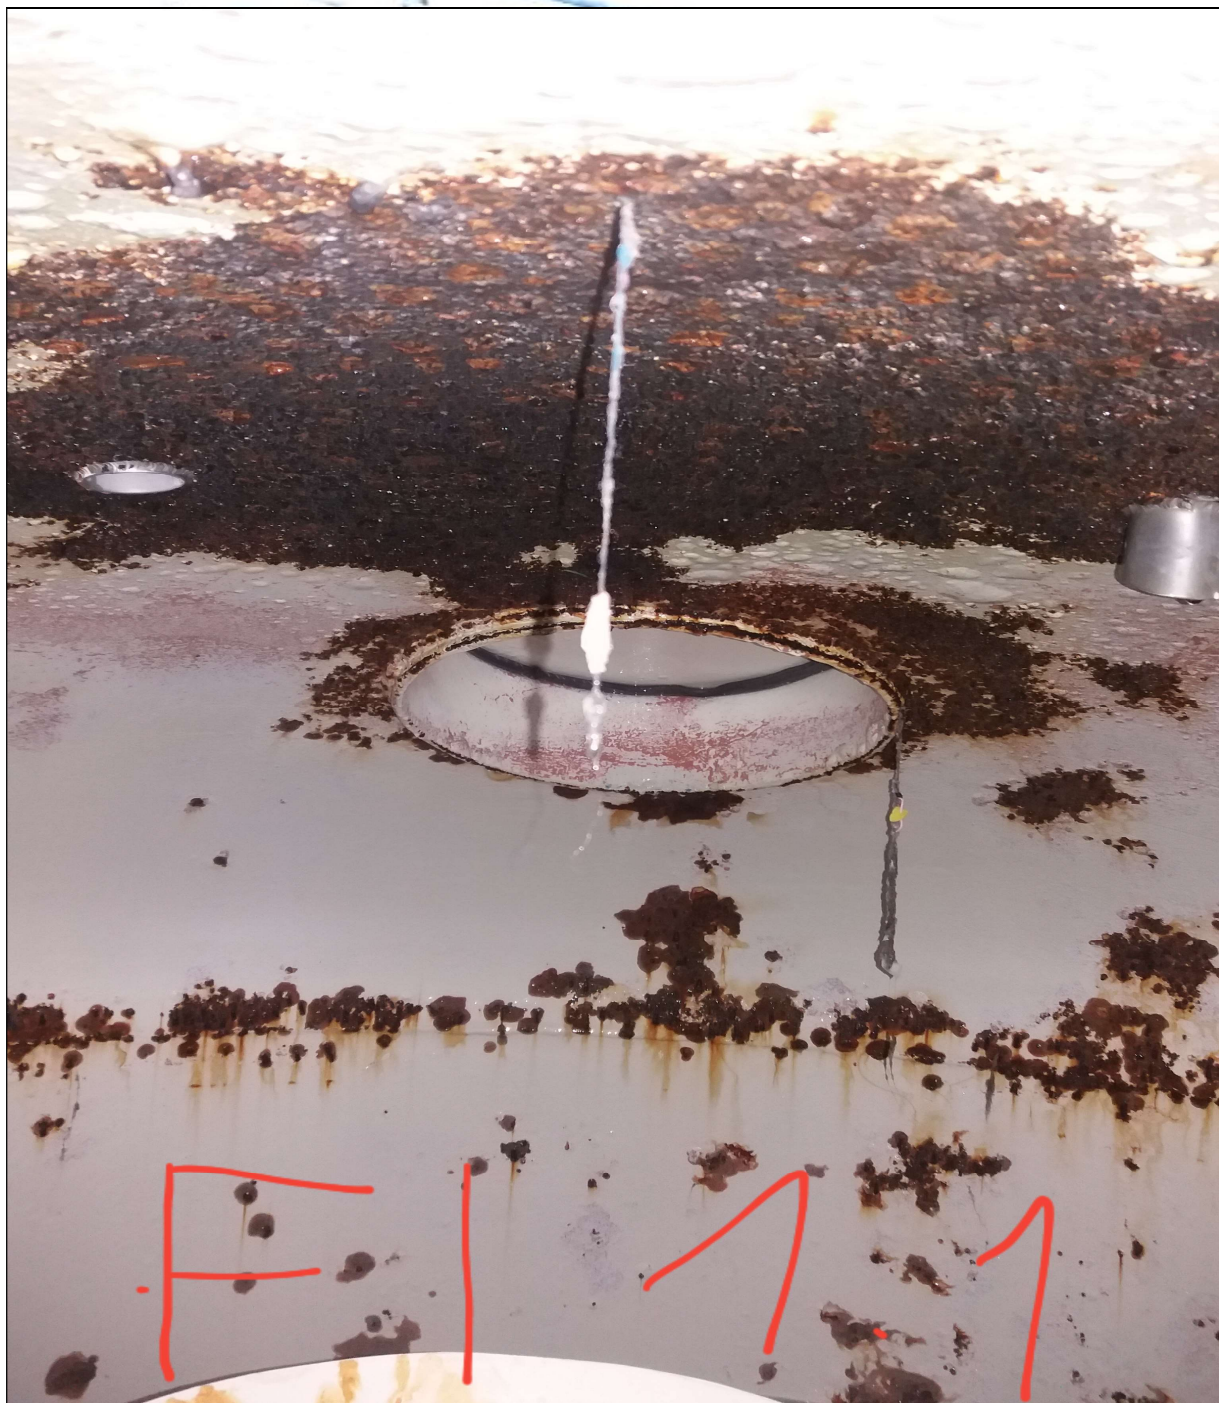
Rysunek 2 FILTR FI 1.1 (widok kopuły filtra)

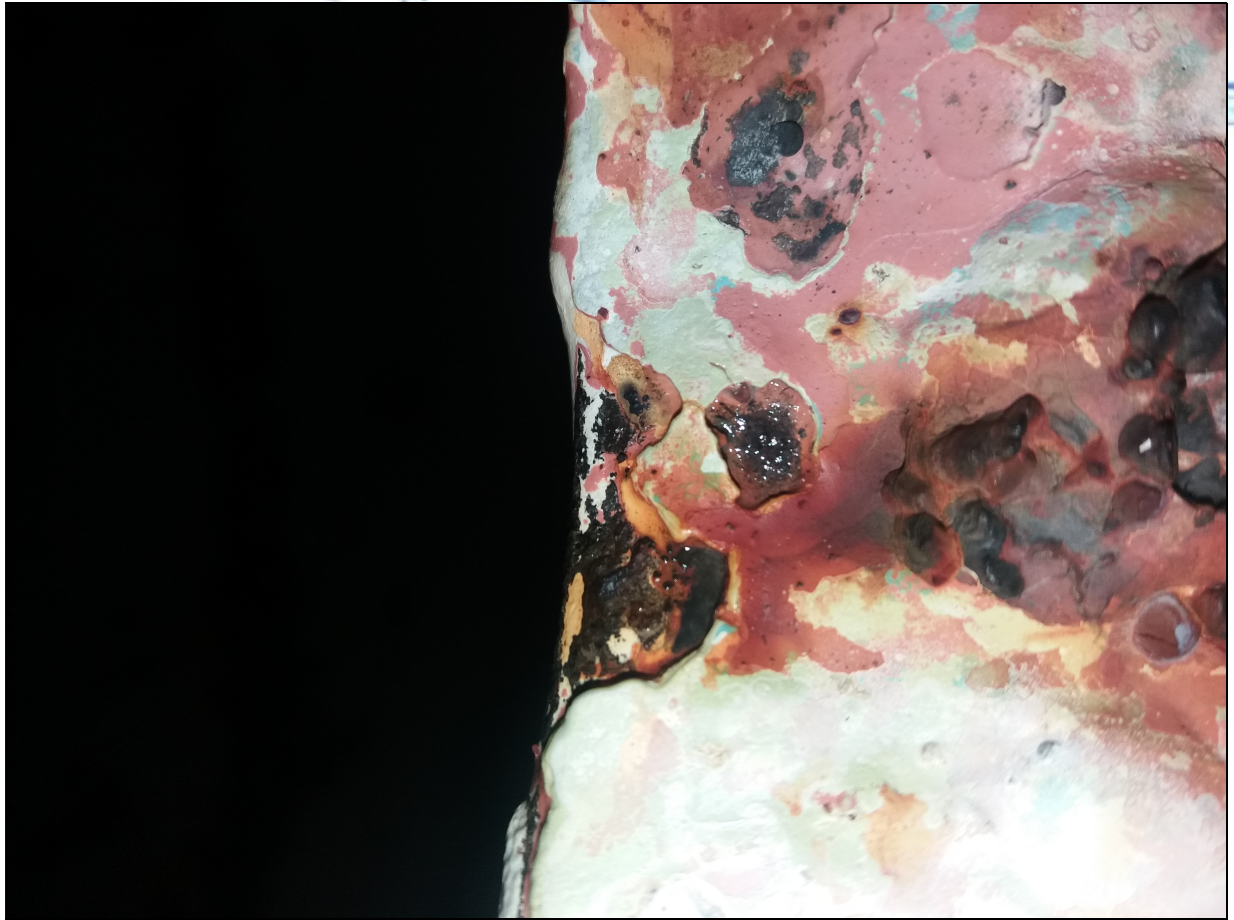
**Rysunek 3 FILTR FI 1.1 (widok wjazdu górnego-ścianka boczna)**

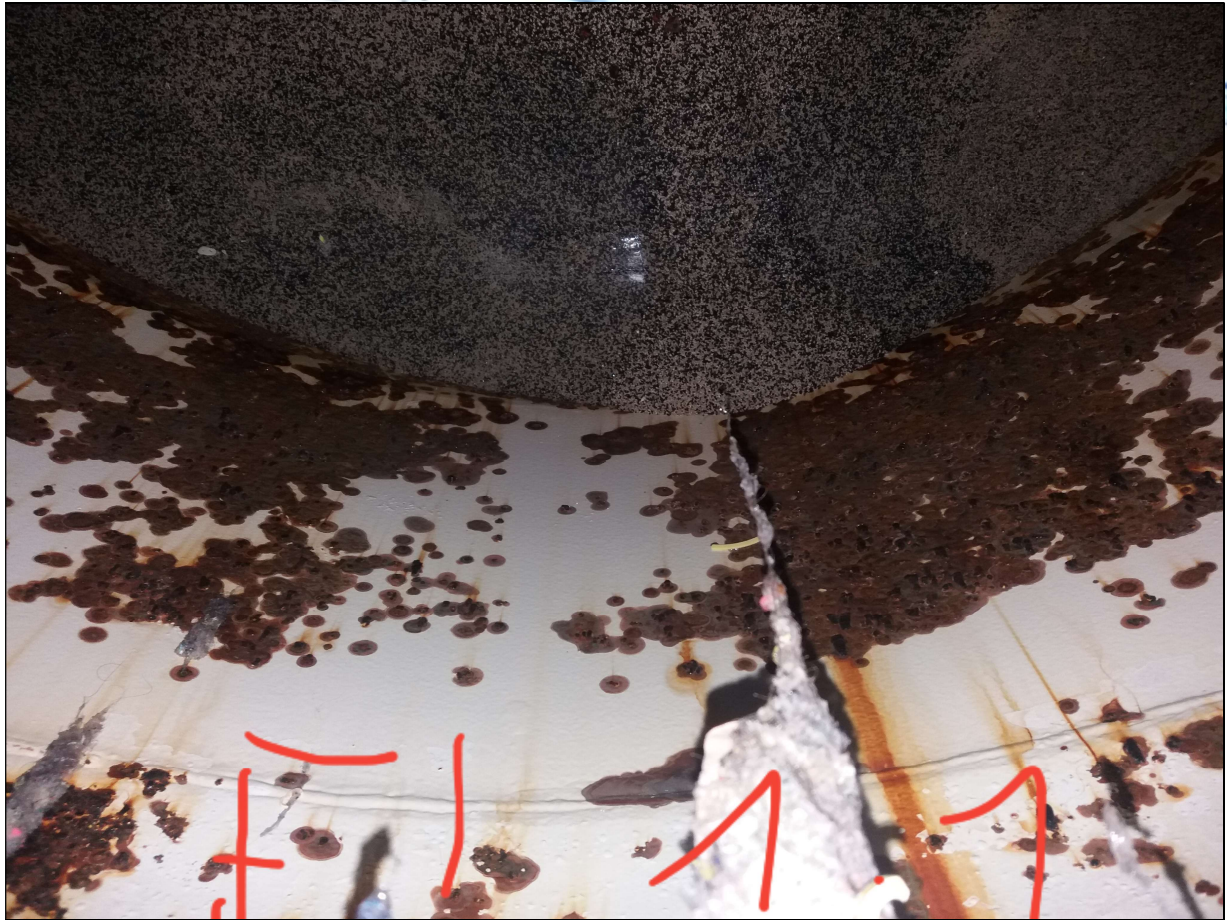
Rysunek 4 FILTR FI 1.1 (widok złoża filtracyjnego i ściany bocznej filtra)

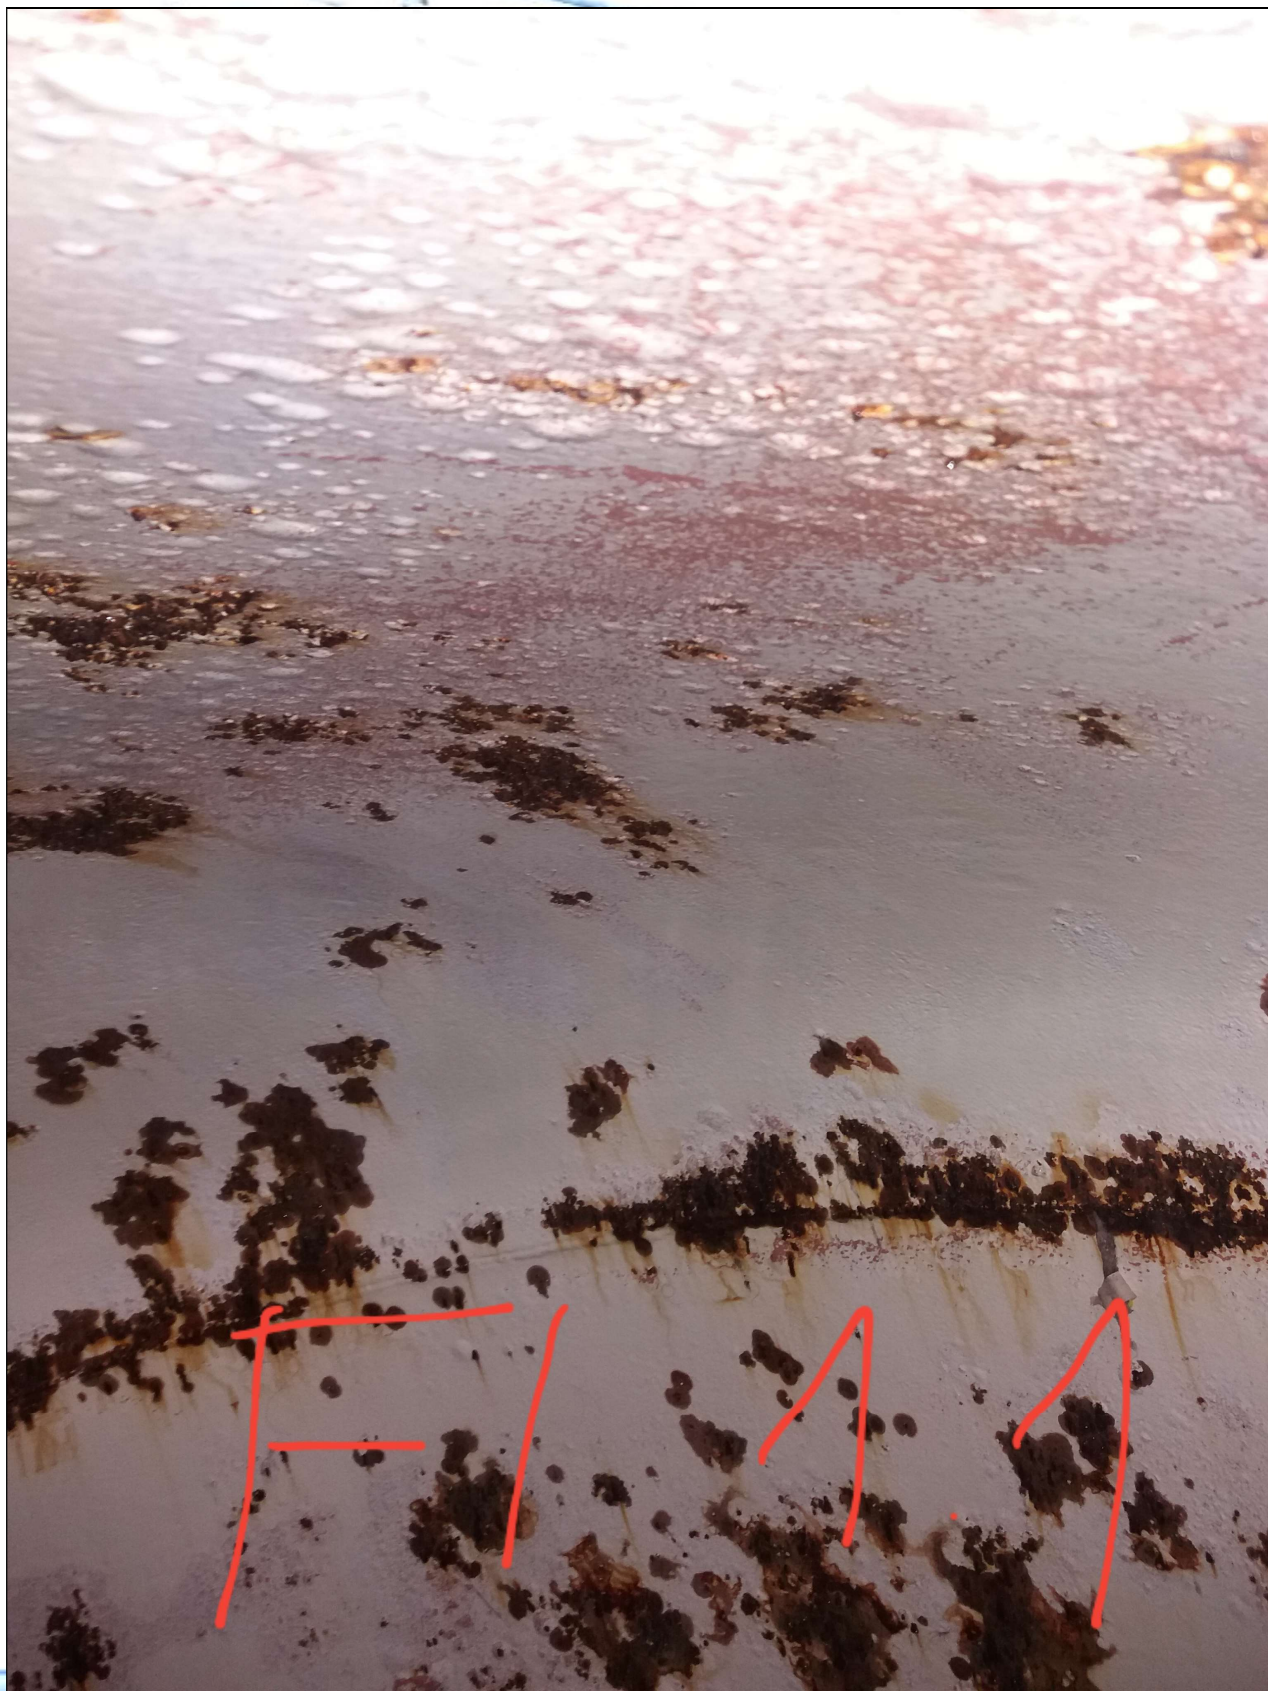
Rysunek 5 FILTR FI 1.1 (widok ściany bocznej filtra c.d)

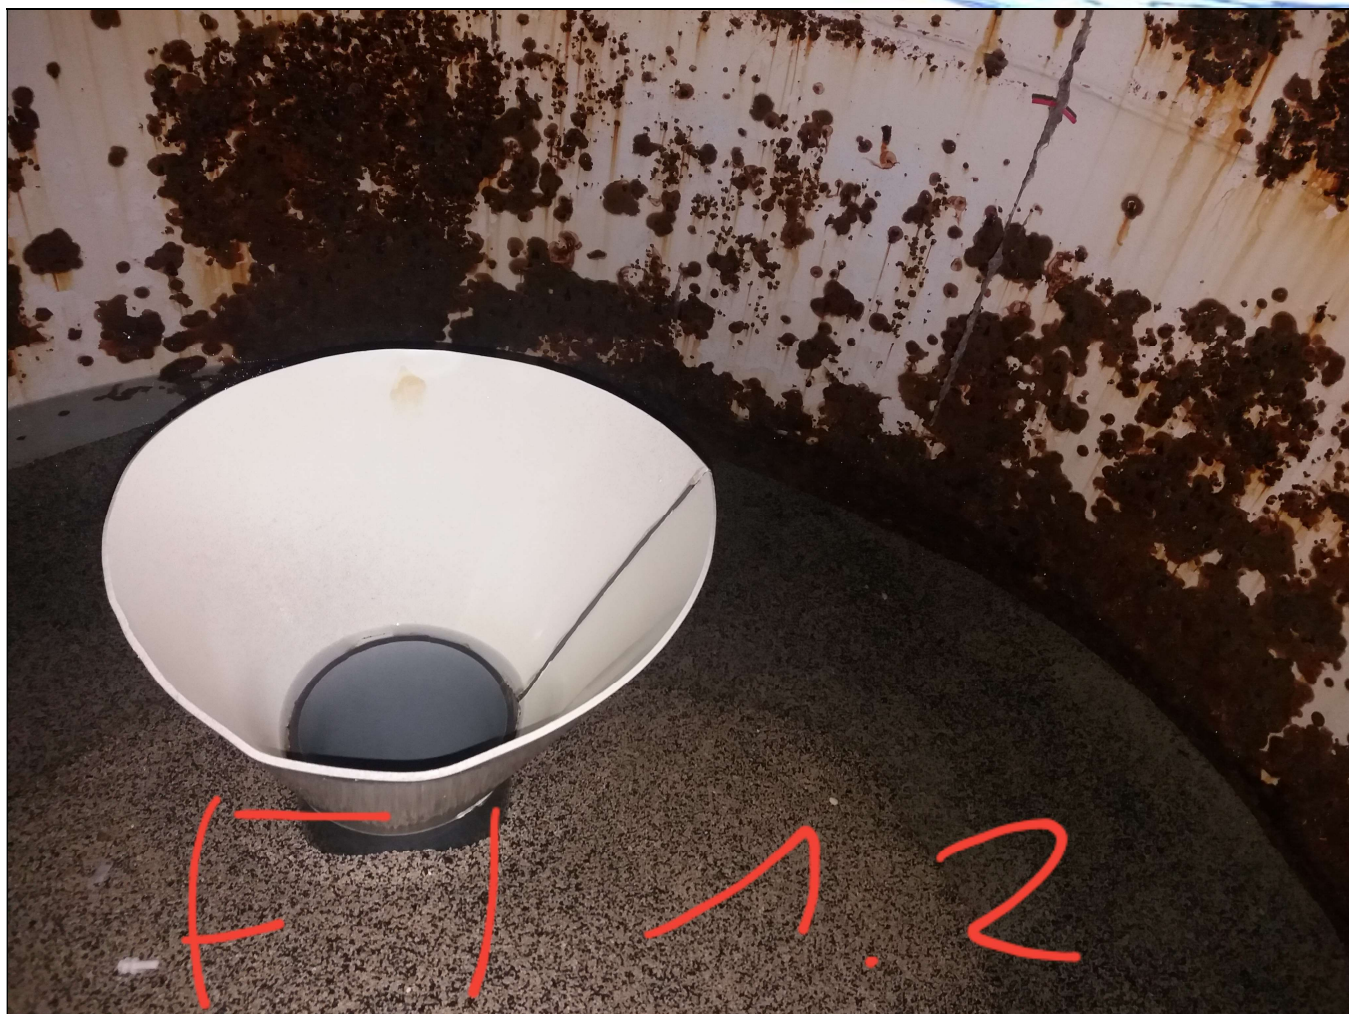
Rysunek 6 FILTR FI 1.2 (widok ściany bocznej i złoża)

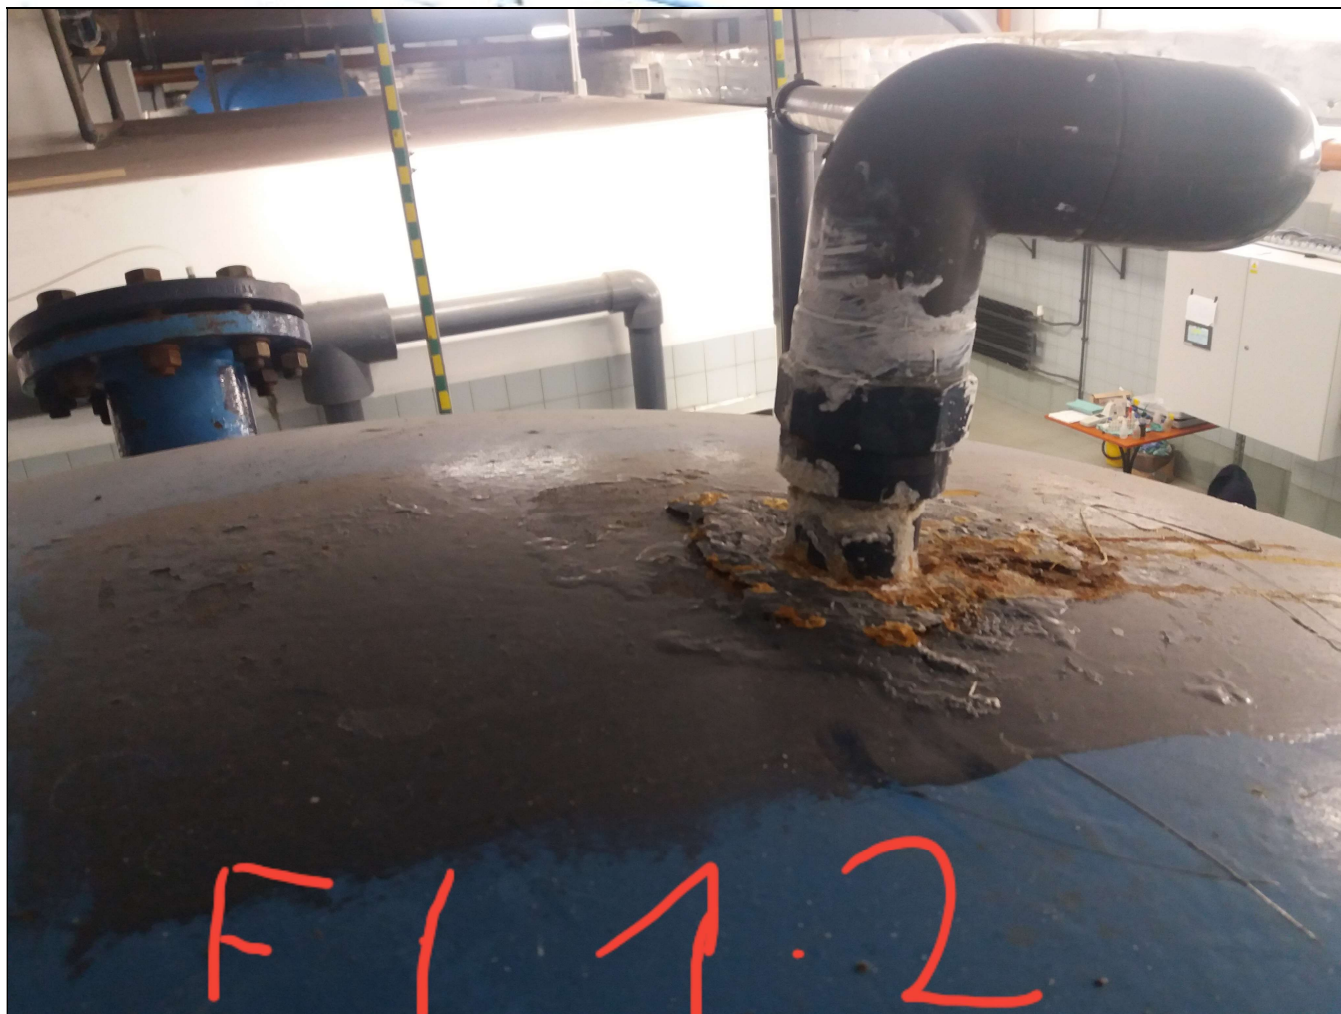
| Lp. | Średnica filtra (mm) | Wysokość złoża-<br>stan faktyczny (cm) | wysokość złoża-<br>stan wymagany (cm) | UWAGI |
|---|---|---|---|---|
| FI 1.2 | 1800 | 130,00 | 150,00 | Uszczelnienie EPDM włączów i zaślepek do wymiany (dotyczy dwóch filtrów): <ul style="list-style-type: none"> <li>• górne fi 500 x 2szt.</li> <li>• boczne i dolne fi 600 x 4szt.</li> <li>• Wziernik DN100 (zaślepka) x 2 sztuki</li> </ul> Filtr FI 1.2 –przeciek króćca odpowietrzającego 1 ½" x 1 szt.<br>Widoczny częściowy brak złoża hydro antracytowego |

Rysunek 7 FILTR FI 1.2 (przeciek odpowietrznika)

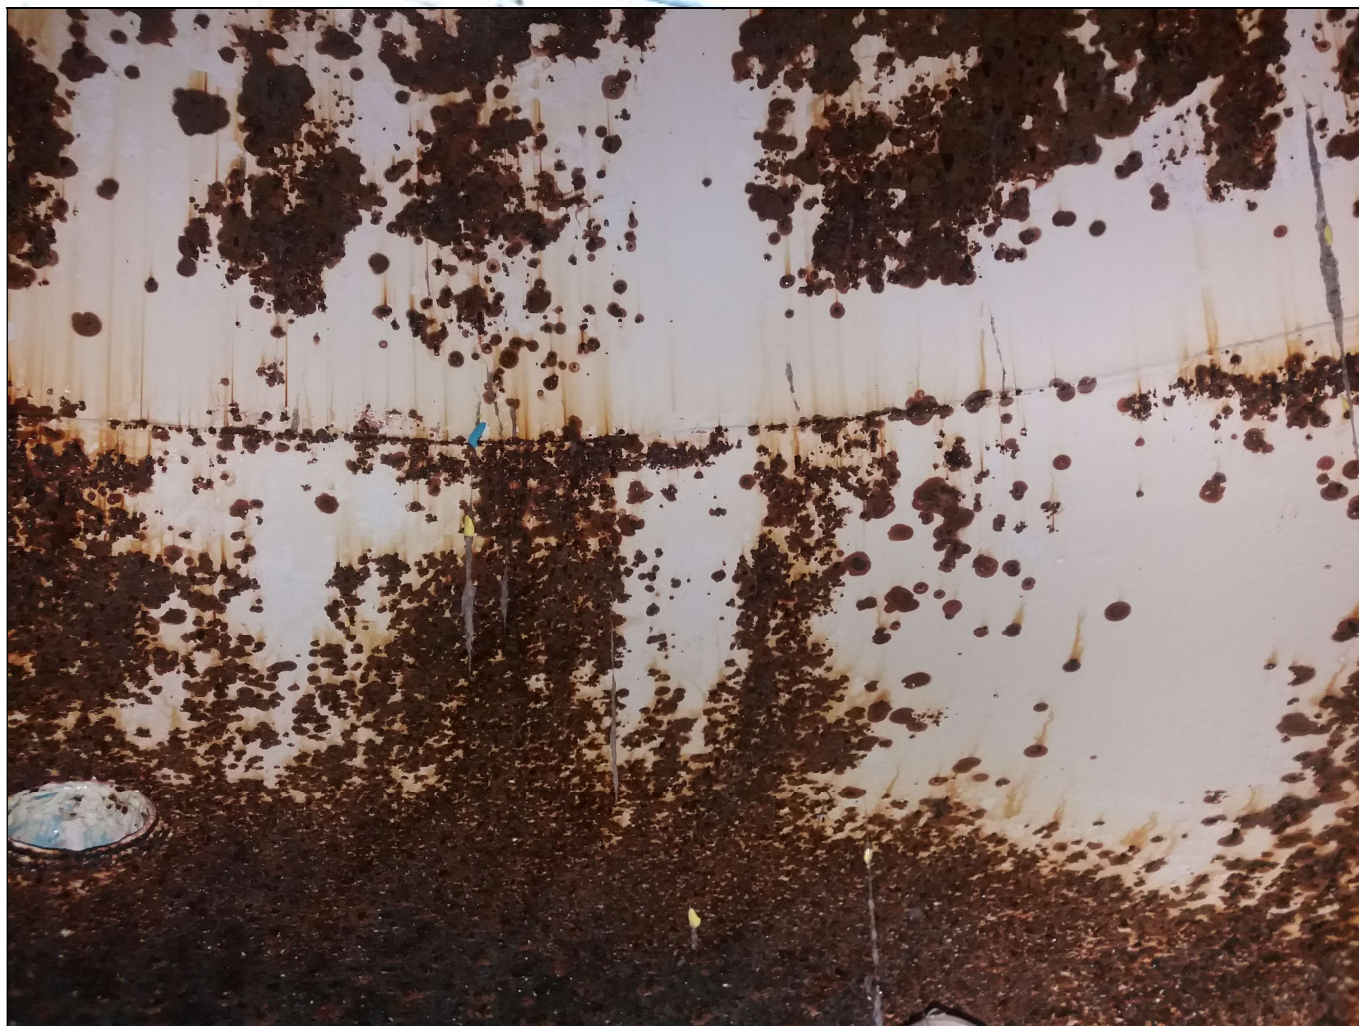
**Rysunek 8 FILTR FI 1.2 (widok kopuły i ściany bocznej)**

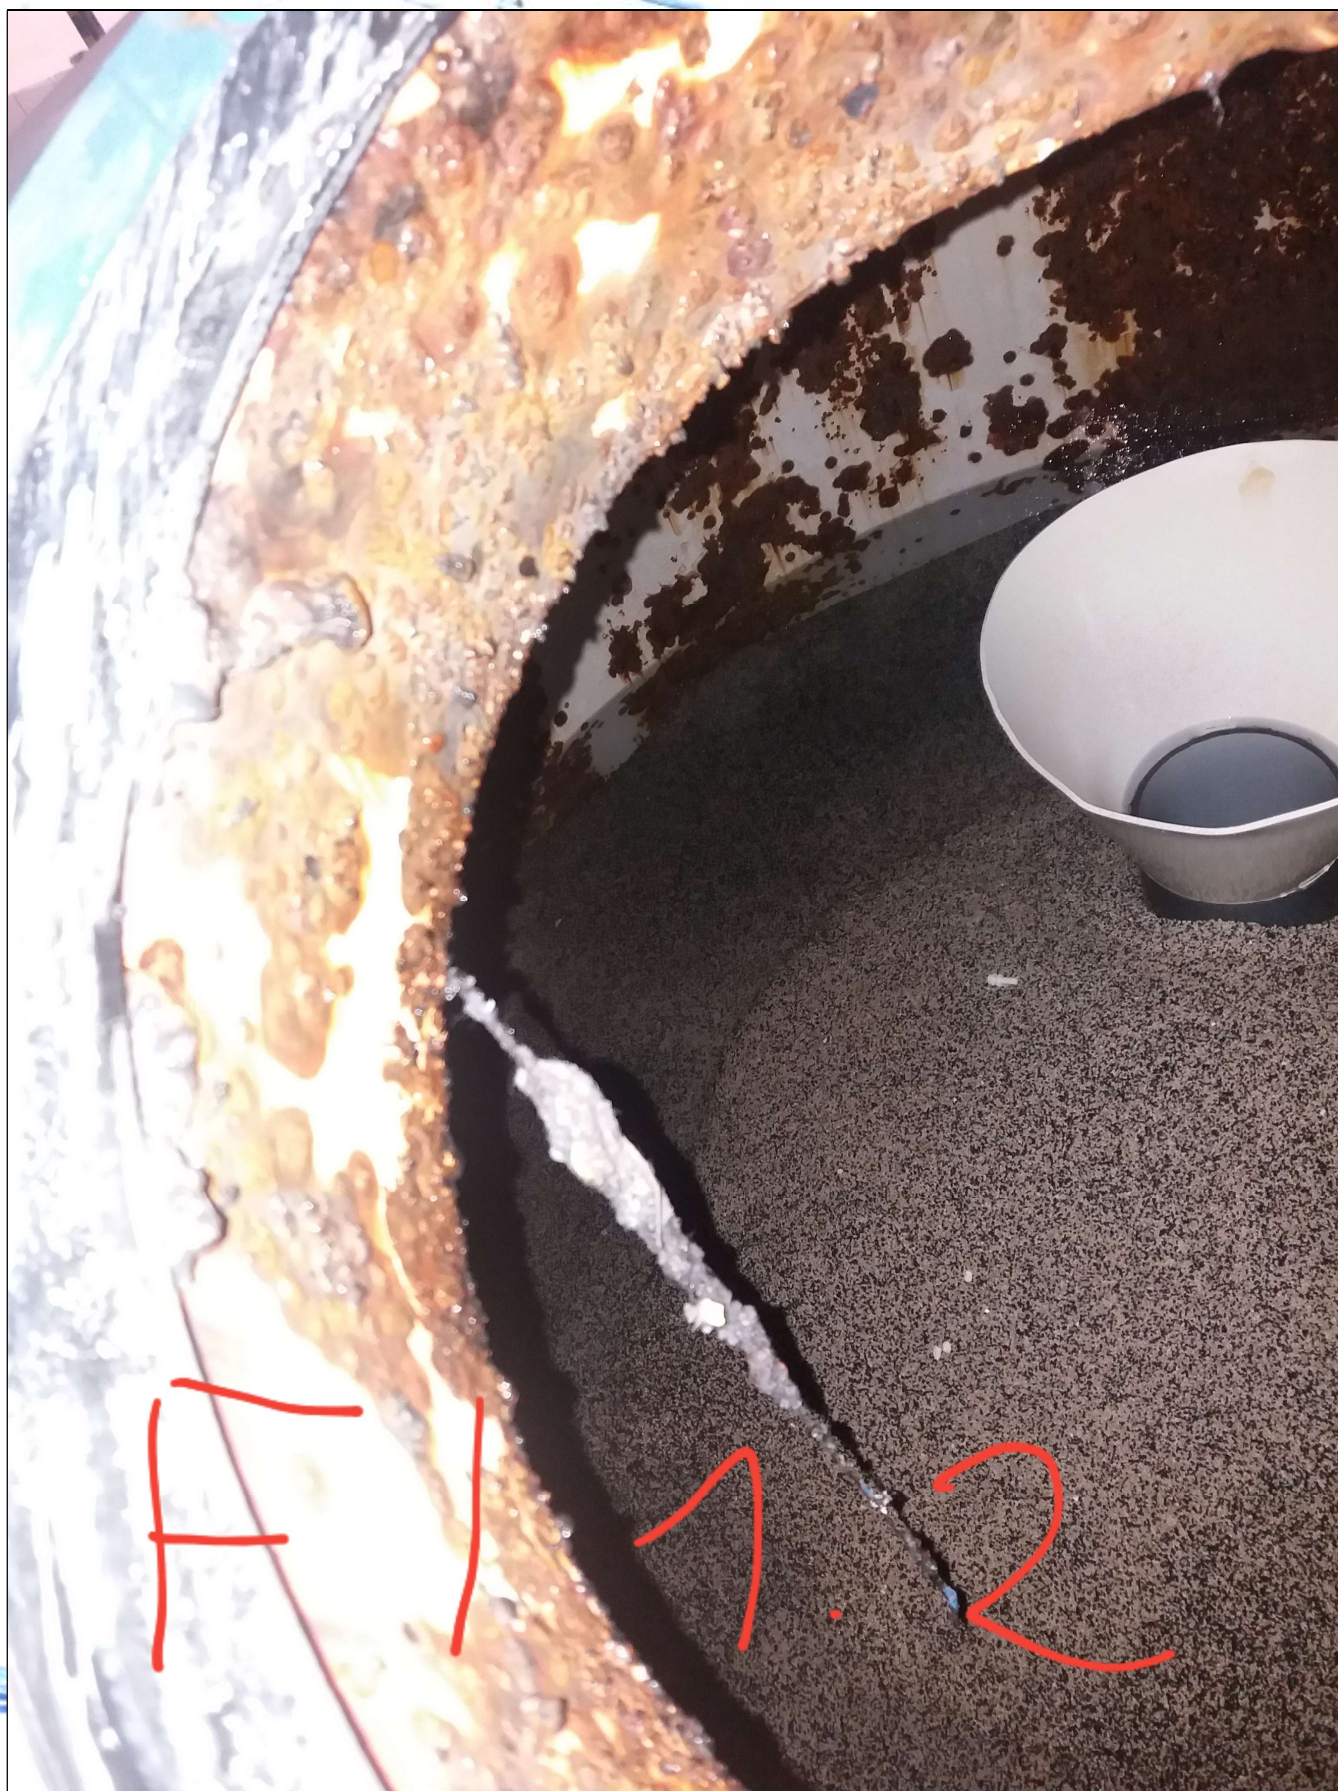
Rysunek 9 FILTR FI 1.2 (widok złoża, ściany bocznej i części wew. otworu włazowego)
