## II. Obecny stan techniczny Filtrów FII 2.1/FII 2.2/ FII 2.3– BASEN REKREACYJNY

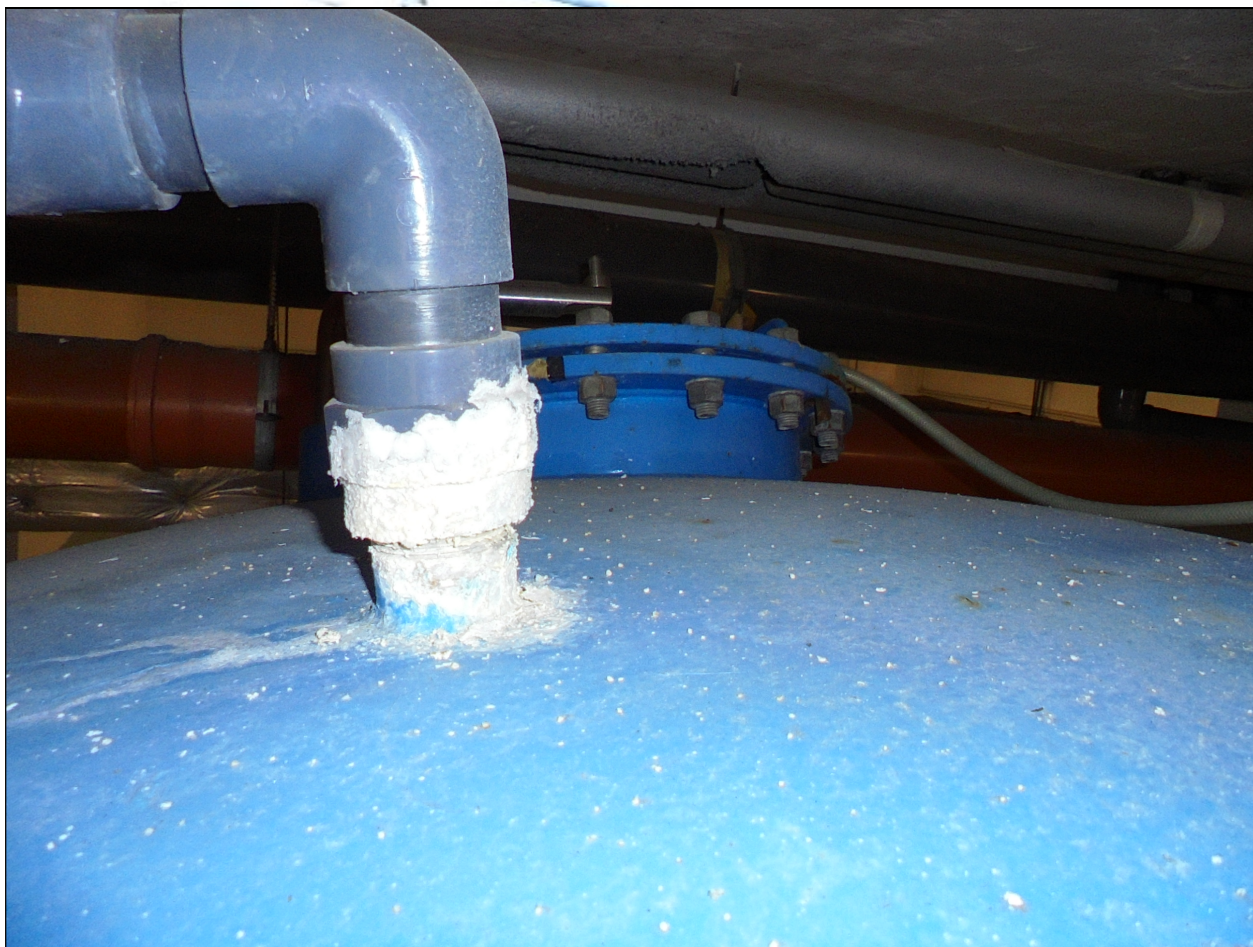
| Lp. | Średnica filtra (mm) | Wysokość złoża-<br>stan faktyczny (cm) | wysokość złoża-<br>stan wymagany (cm) | UWAGI |
|---|---|---|---|---|
| FII 2.3 | 2100 | 125,00 | 150,00 | Filtr FII 2.1 –przeciek króćca odpowietrzającego 1 ½" x 1 szt.<br>Widoczny brak złoża hydro antracytowego |

**Rysunek 10 FILTR FII F2.1 (przeciek z króćca odpowietrzenia)**

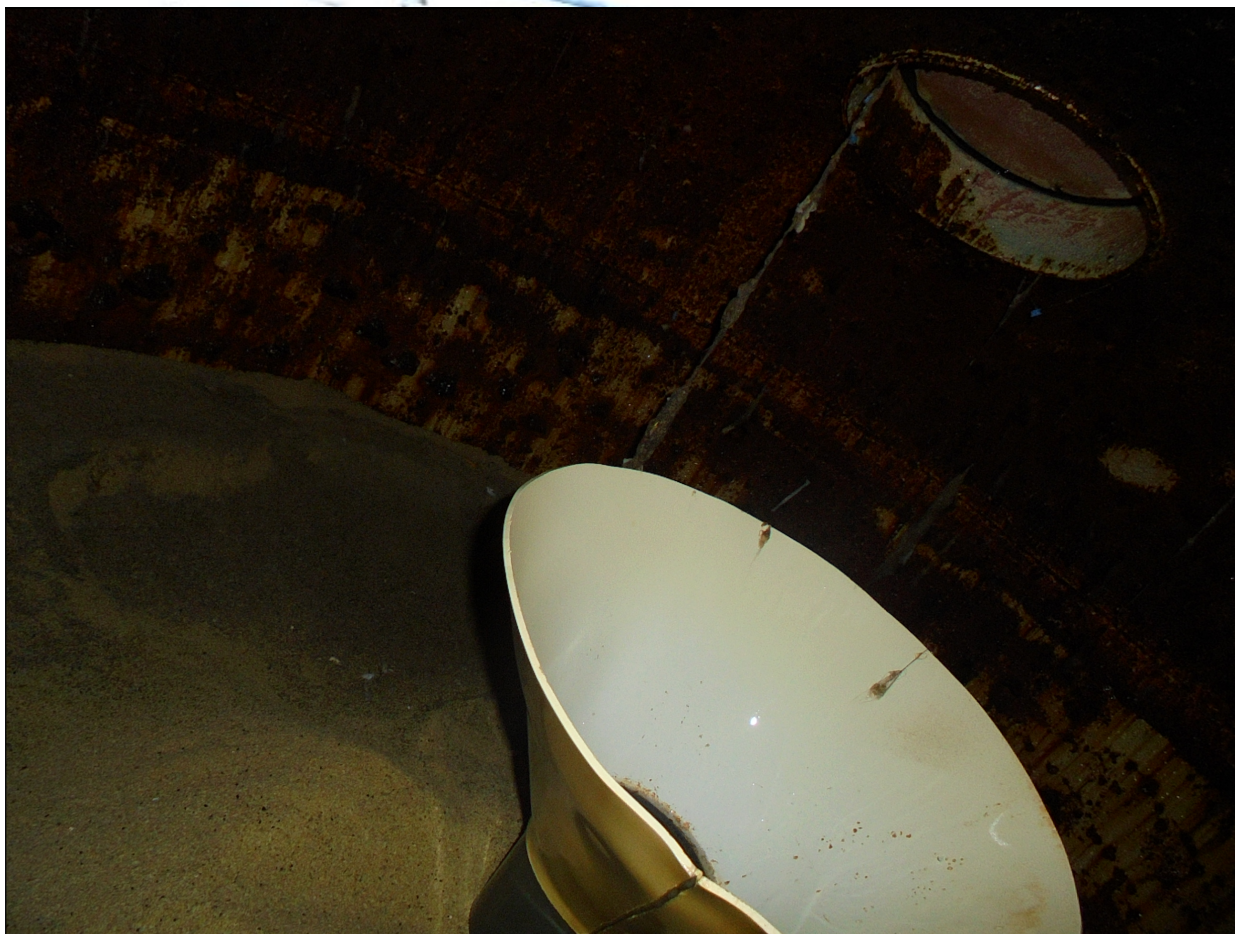
| Lp. | Średnica filtra (mm) | Wysokość złoża-<br>stan faktyczny (cm) | wysokość złoża-<br>stan wymagany (cm) | UWAGI |
|---|---|---|---|---|
| FII 2.1 | 2100 | 124,00 | 150,00 | Widoczne wżery wewnątrz filtrów kopuły górnej i w mniejszym stopniu ścian bocznych. Wżery nie powodują konieczności wymiany filtrów na nowe.<br>Powłoka antykorozyjna uszkodzona, widoczne pęcherze i jej wybrzuszenia. |

**Rysunek 11 FILTR FII F2.1 (widok złoża, wlotu górnego i ściany wew. filtra)**

wymianę wyeksploatowanych złóż na złoża wielowarstwowe piaskowo-żwirowe-hydroantracytowe lub zastosowanie systemu DAISY zapewniającej właściwą filtrację fizyko-chemiczną i bakteriologiczną zarówno pod względem zanieczyszczeń wody jak i wiązania chloru po procesie dezynfekcyjnym. Wymiana złóż związana jest ściśle z wymianą kompletów uszczelnień włazów górnych i bocznych oraz wykonania remontu istniejących filtrów.

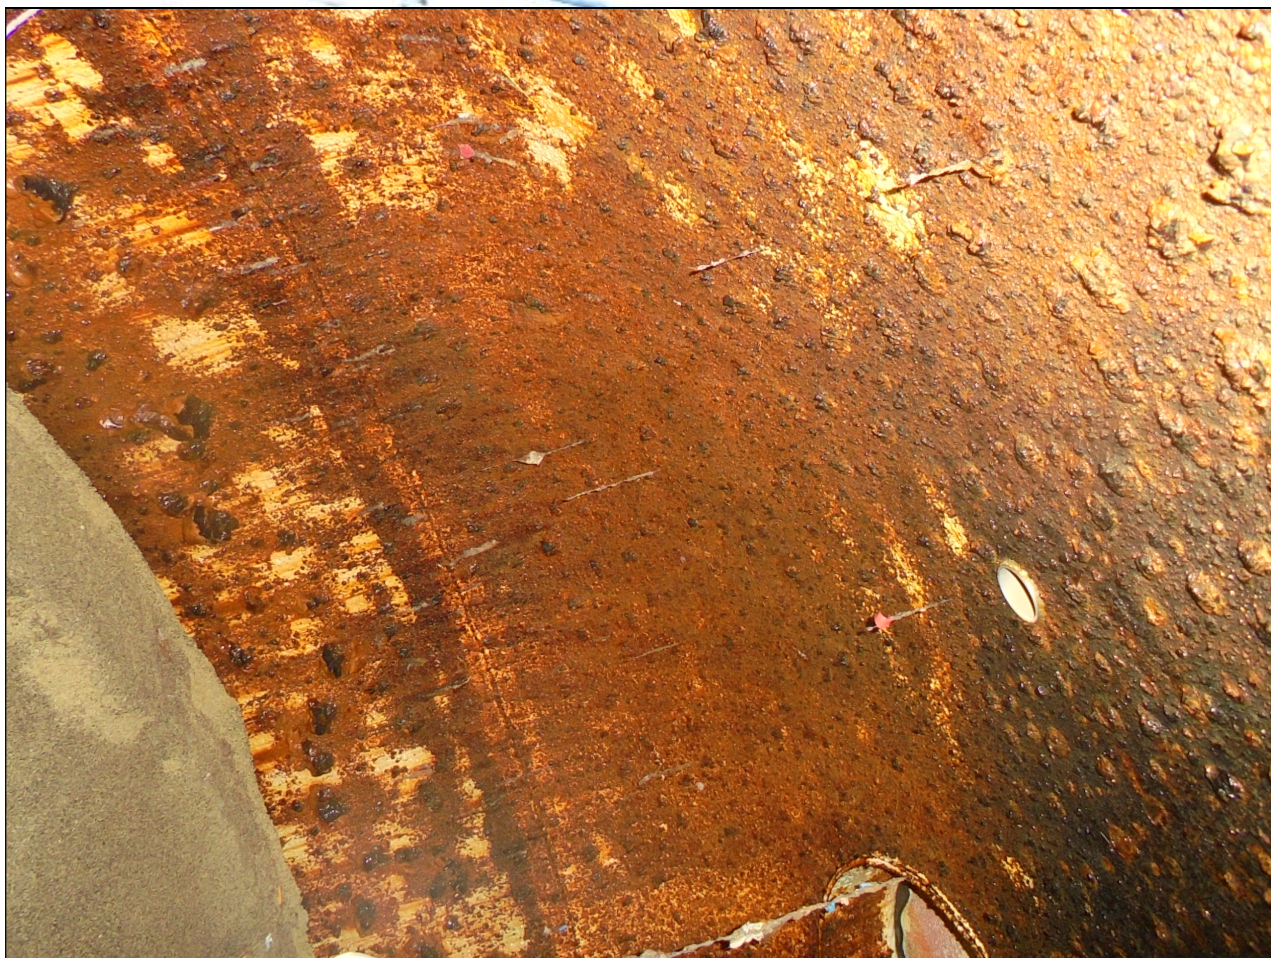
**Rysunek 12 FILTR FII 2.1 (częściowy widok kopuły i ściany bocznej filtra)**

Zainstalowane ciśnieniowe filtry wielowarstwowe, zarówno dla obiegu basenu sportowego, jaki i obiegu basenu rekreacyjnego są właściwie dobrane. Powłoki wewnętrzne filtrów wymagają koniecznego remontu.

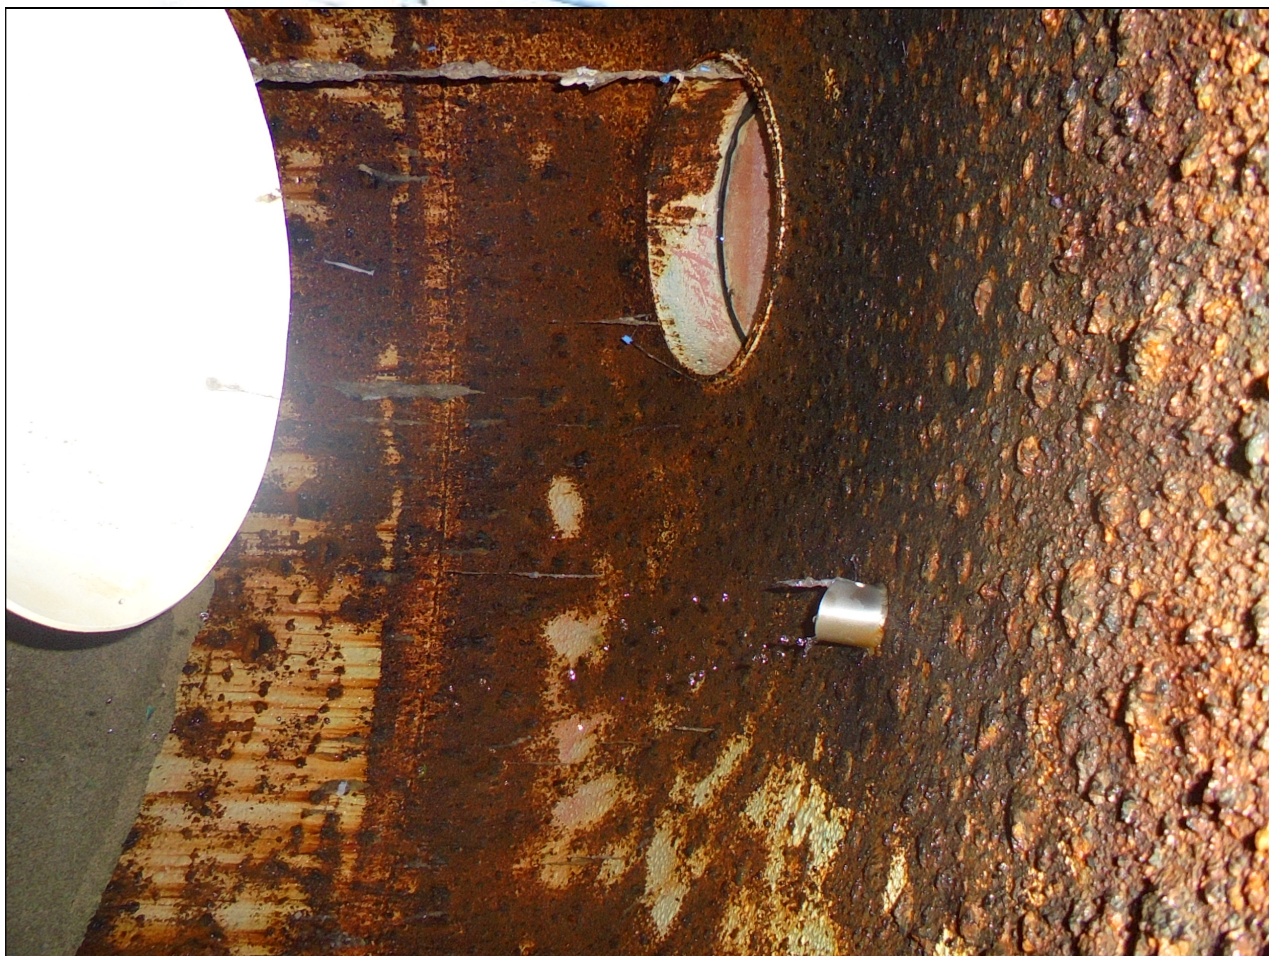
**Rysunek 13 FILTR FII 2.1 (Widok kopuły ściany bocznej)**

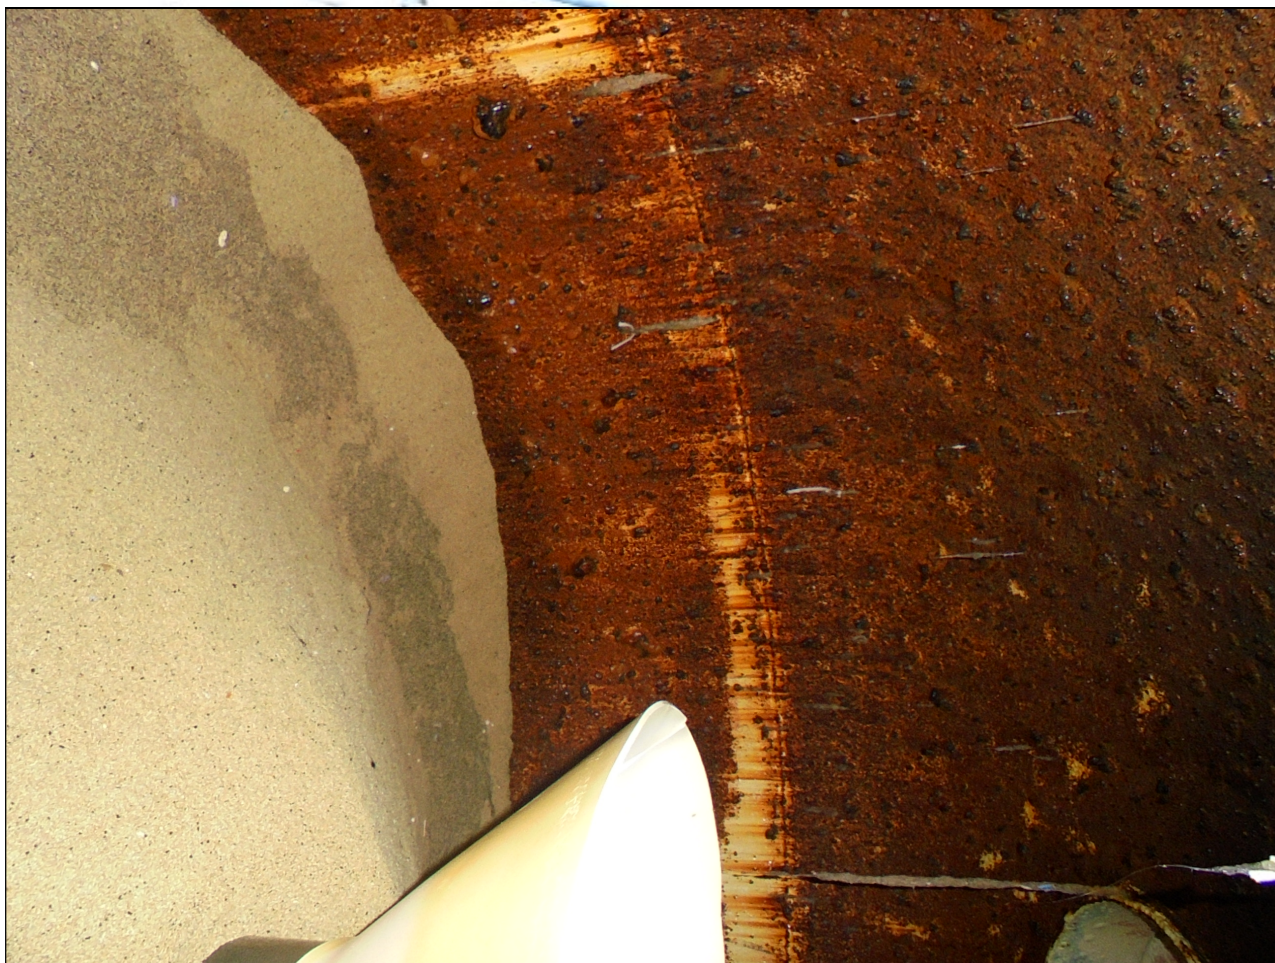
**Rysunek 14 FILTR FII 2.2 (widok ściany bocznej i złoża)**

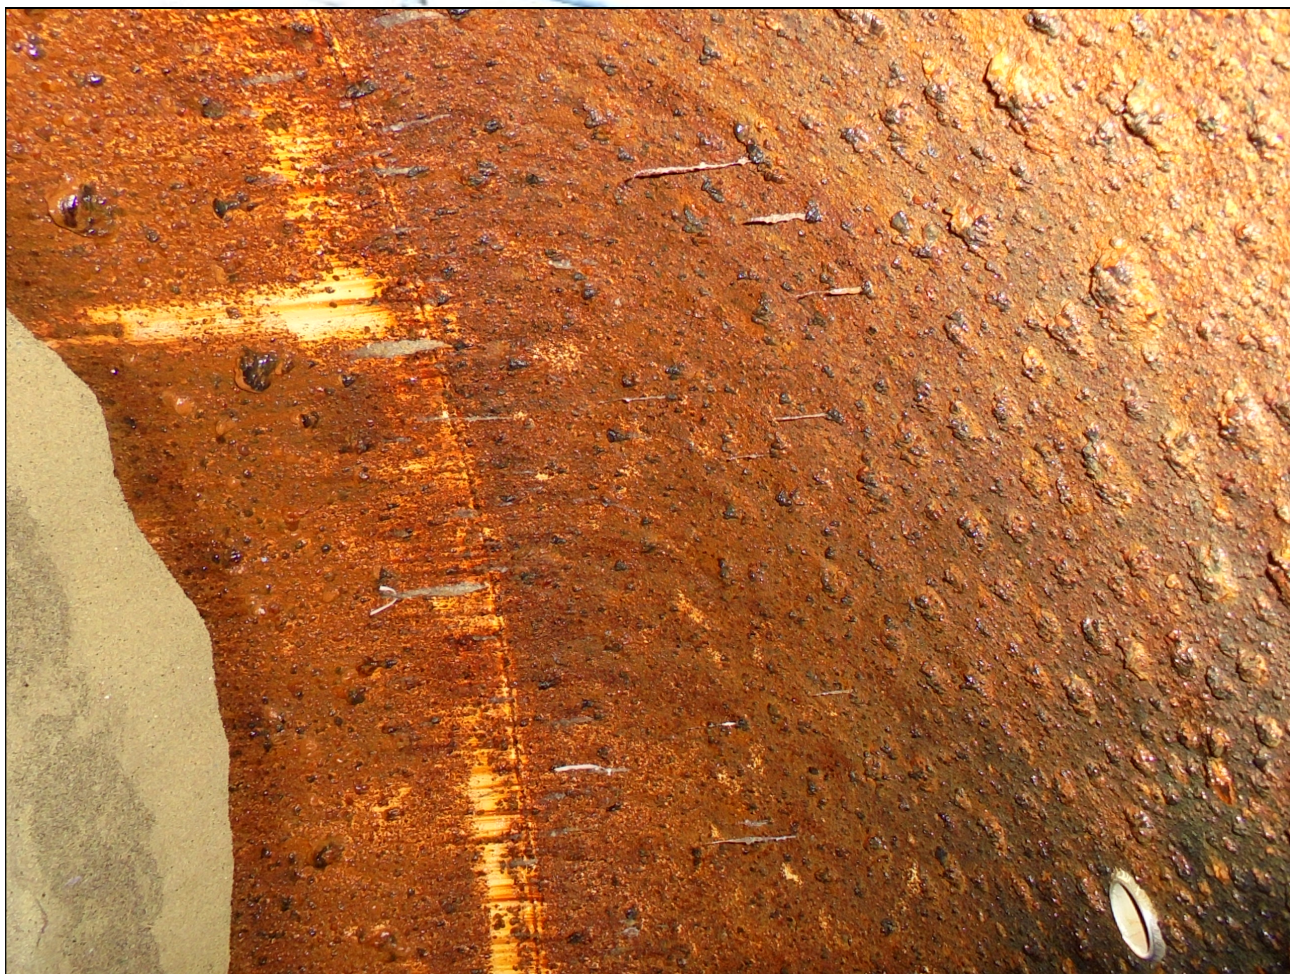
**Rysunek 15 FILTR FII 2.2 (widok części kopuły i ściany bocznej filtra)**

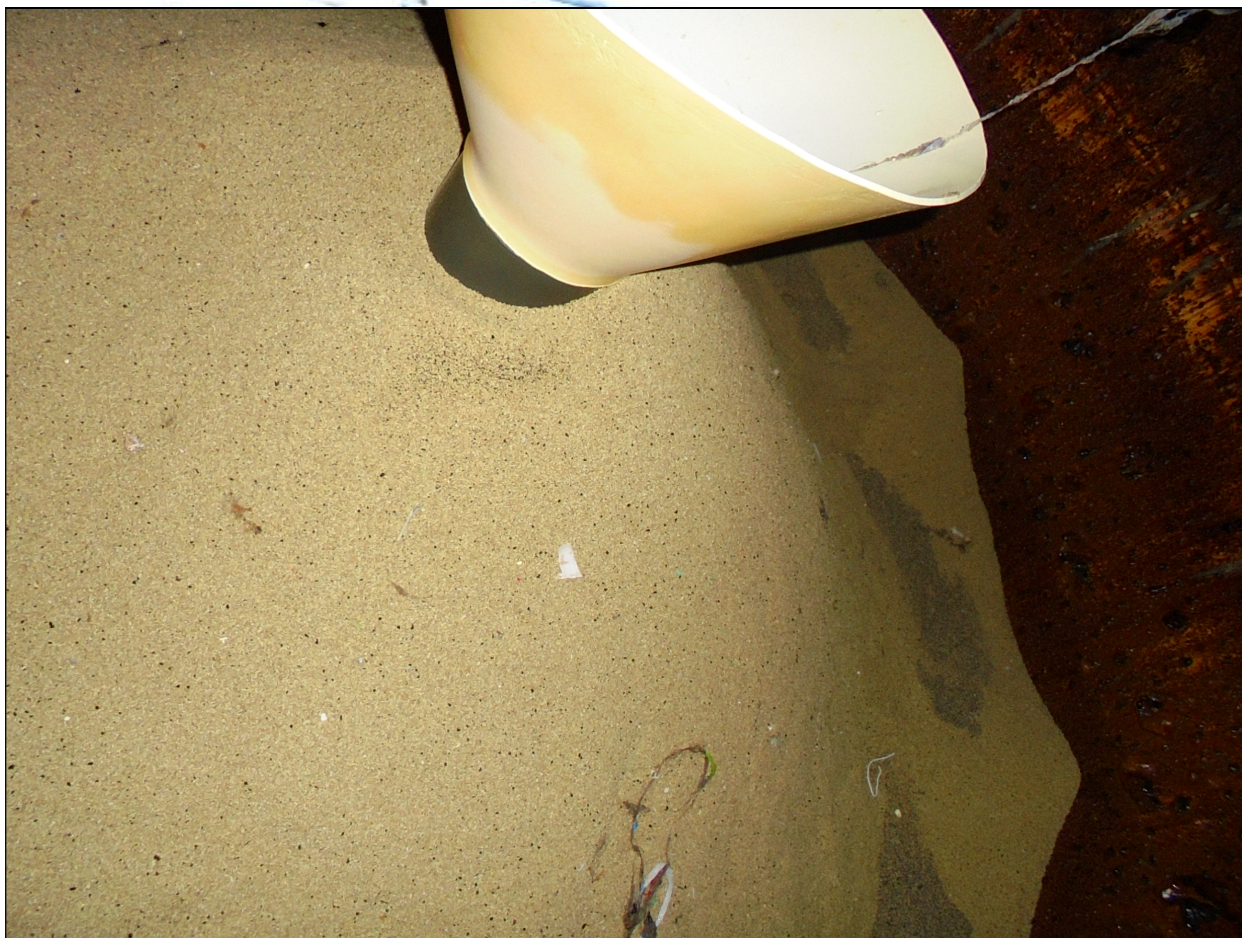
**Rysunek 16 FILTR FII 2.2 (widok złoża i ściany bocznej)**

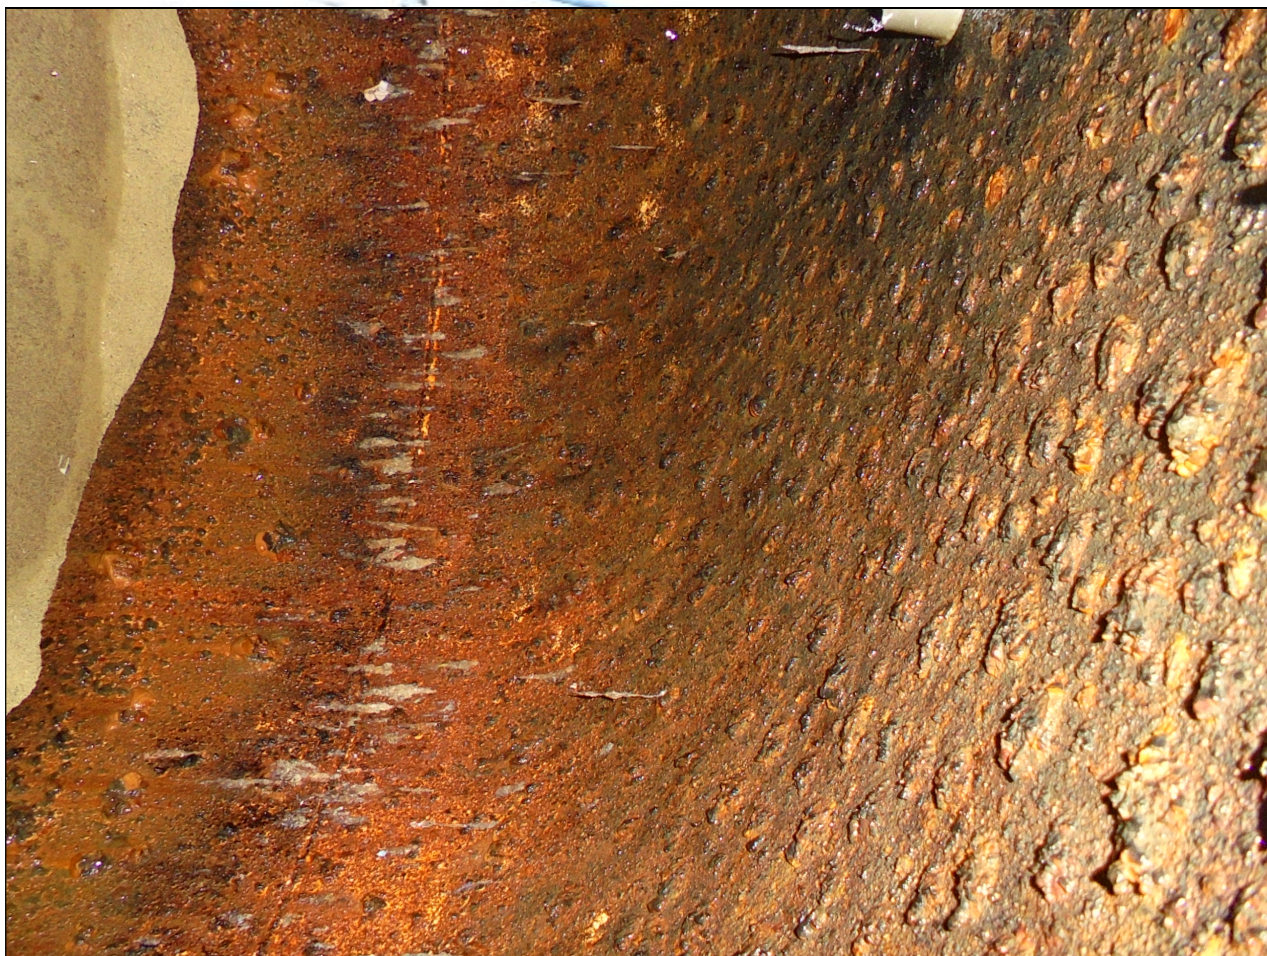
**Rysunek 17 FILTR II 2.3 (widok kopuły i ściany bocznej filtra)**

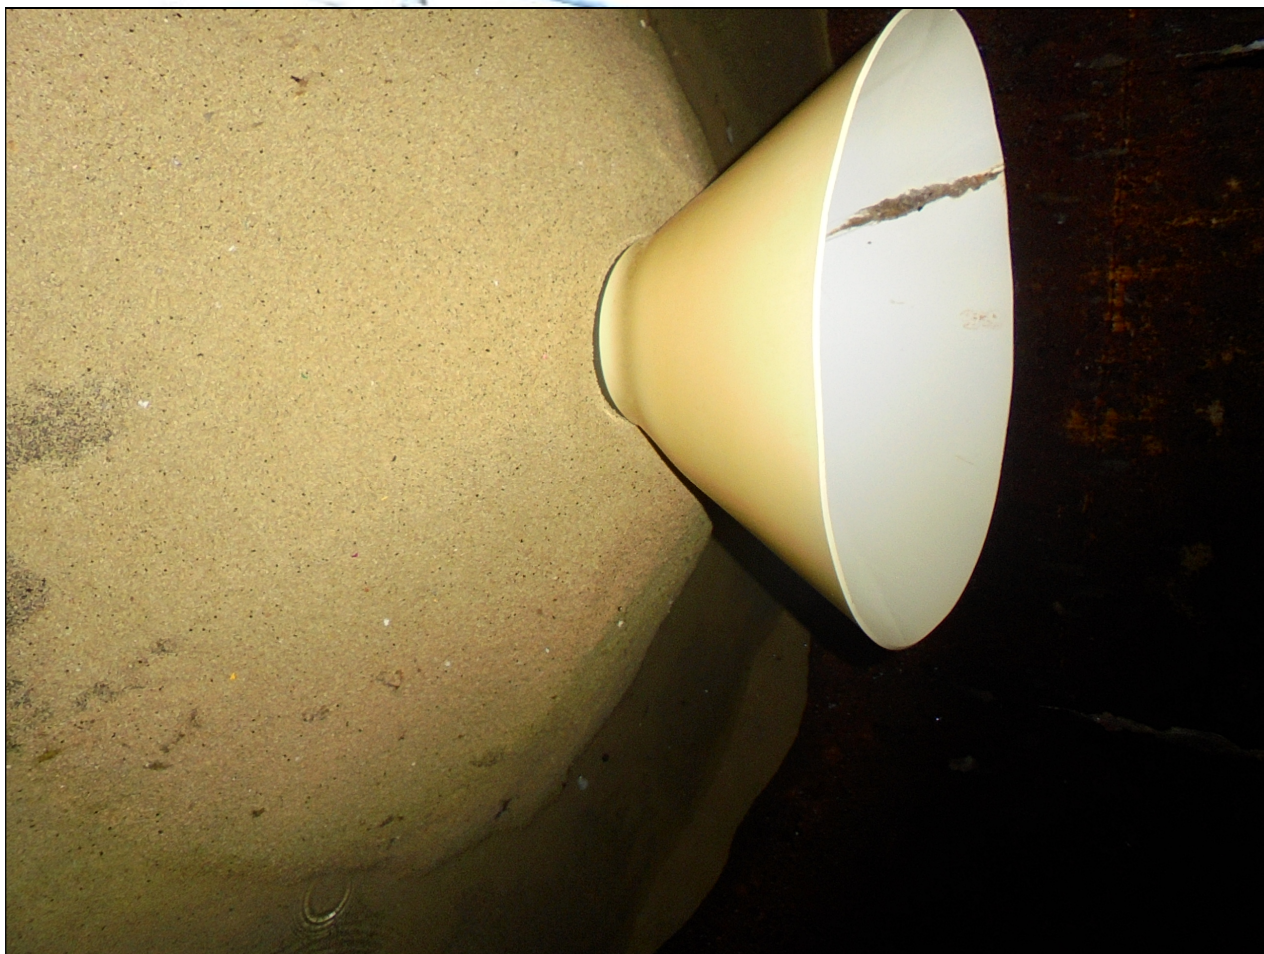
**Rysunek 18 FILTR FII 2.3 (widok złoża)**

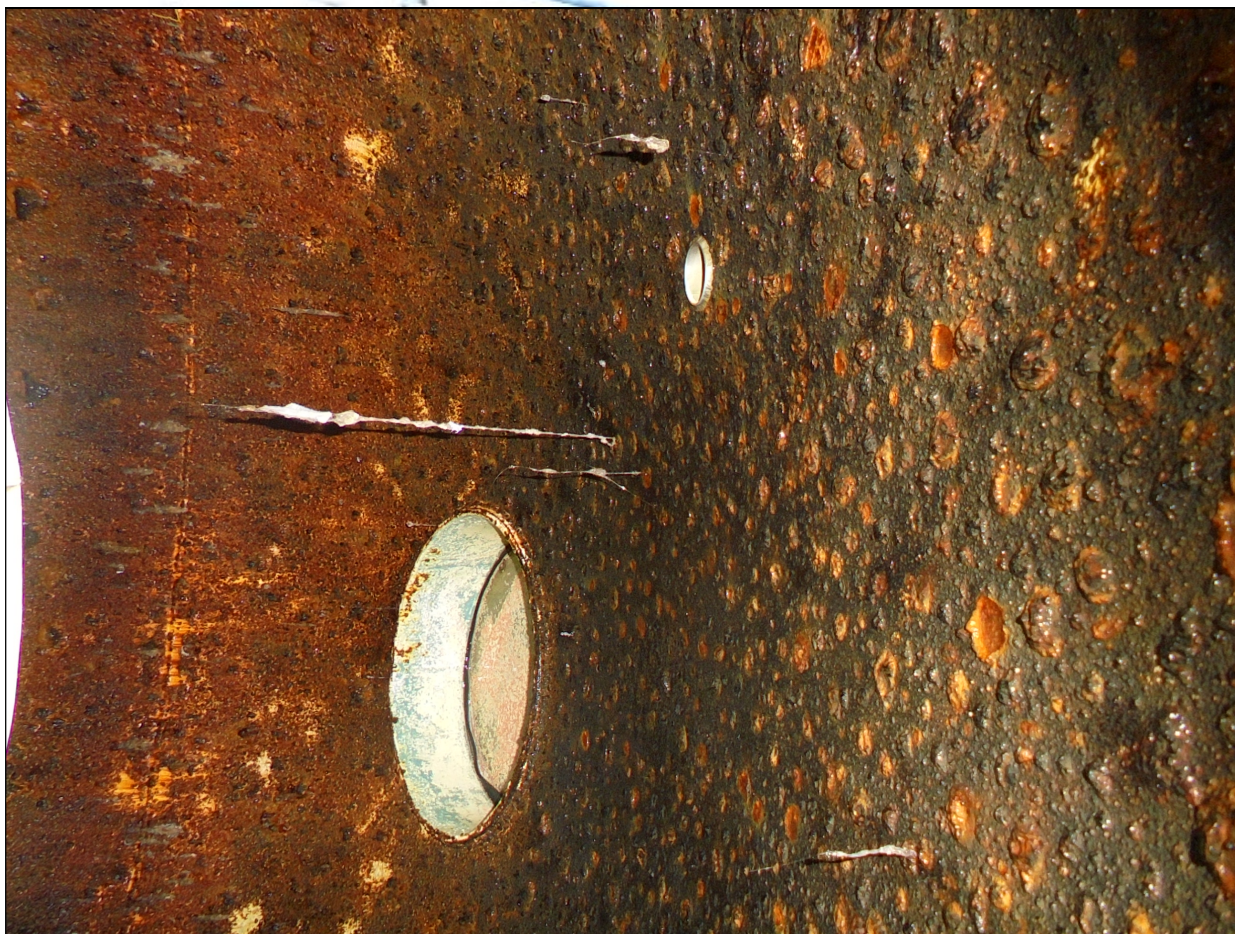
**Rysunek 19 FILTR FII 2.3 (widok kopuły)**
