OPIS PRZEDMIOTU ZAMÓWIENIA

Przedmiotem zamówienia jest zadanie: **Remont brodzika dla dzieci na Pływalni Podolanka w Płocku przy ulicy Czwartaków 6**, który ma na celu przebudowę istniejącego brodzika dla dzieci o konstrukcji żelbetowej, wyłożonego okładziną ceramiczną, poprzez wykonanie konstrukcji niecki ze stali nierdzewnej zgodnie z załączoną koncepcją oraz wykonaniem ceramicznej nawierzchni plaży wokół remontowanej niecki.

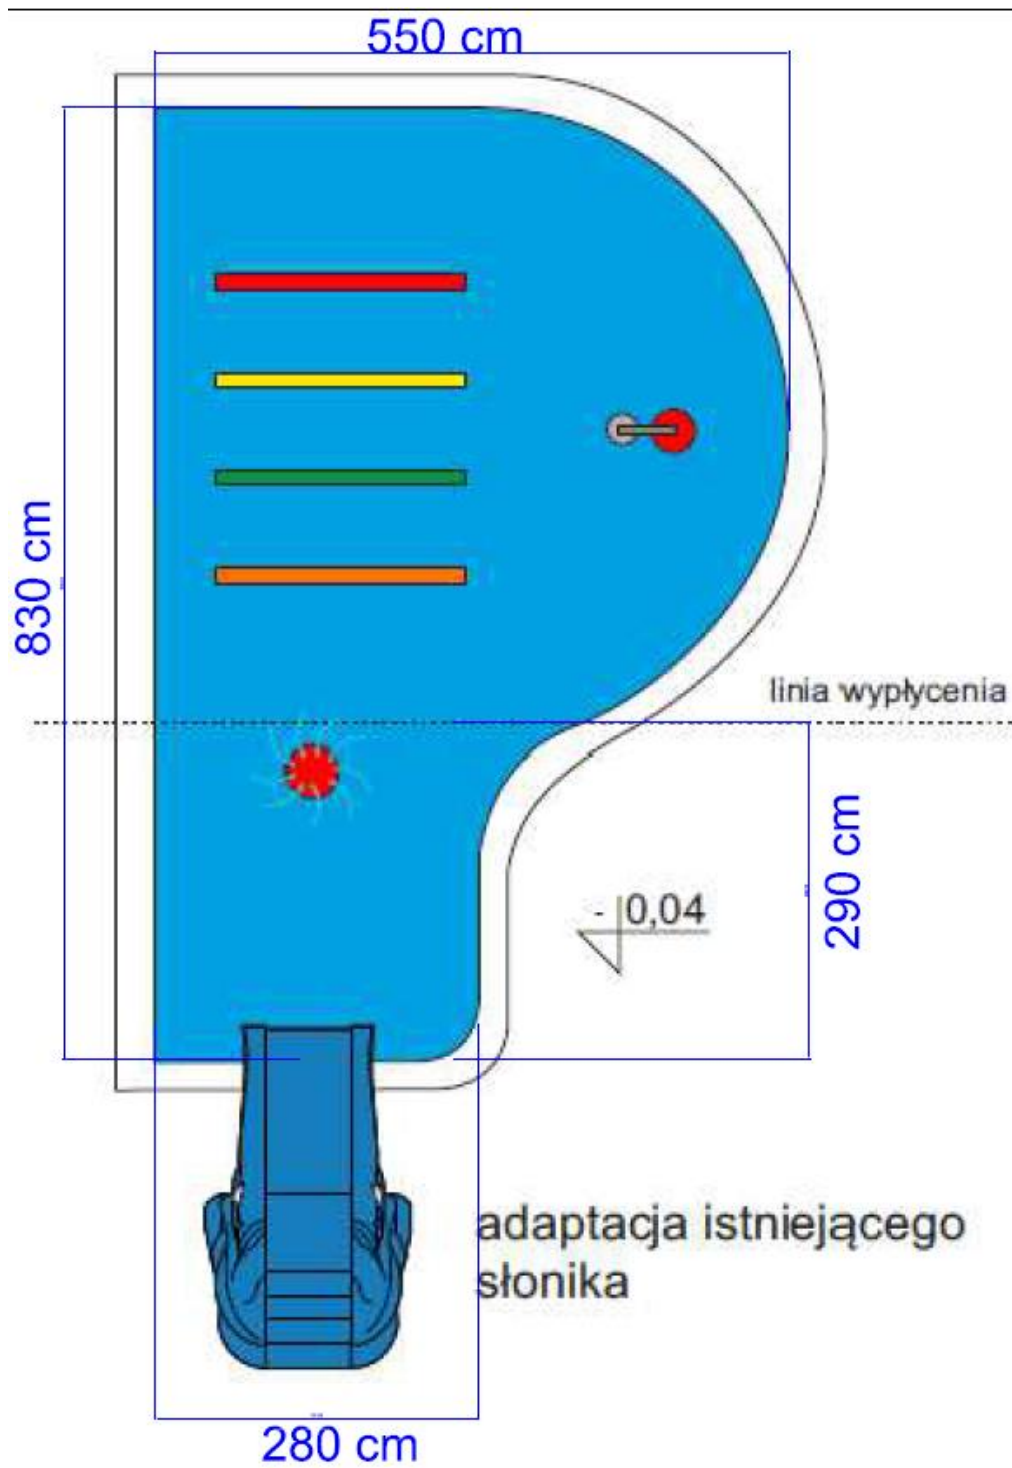
L.p.	Treść rysunku
1	Rzut brodzika
2	Brodzik widok z boku
